Obstarávateľ: Miestny úrad MČ Bratislava – Petržalka, Kutlíkova 17, 852 12 Bratislava  
Základná škola Turnianska 10, 851 07 Bratislava - Petržalka  
Názov prác: „Rekonštrukcia strechy pavilónu B3 v ZŠ Turnianska 10, Bratislava – Petržalka“

## **B1 OPIS PREDMETU ZÁKAZKY**

## **B1 – 1 Dokumentácia technického riešenia rekonštrukcie OPIS POŽADOVANÝCH PRÁČ**

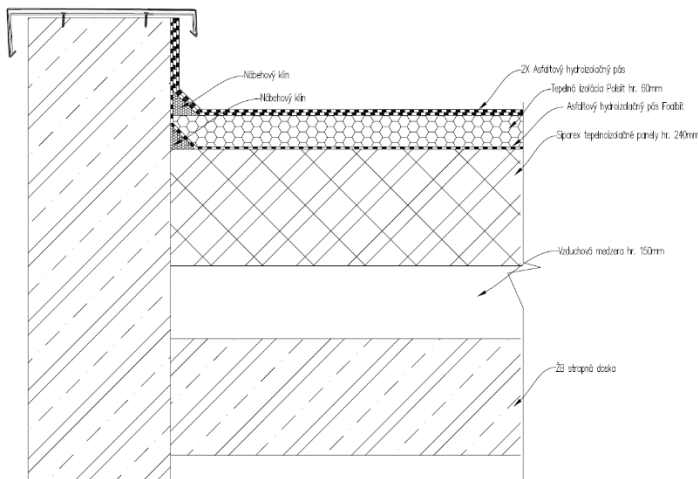
### Súčasná skladba strechy pavilónu B3:

Po odstránení vrstvy hydroizolácie z asfaltových pásov bolo zistené, že jestvujúce tepelnoizolačné dosky POLSID, sú premočené a rozpadnuté. Deformáciou tepelnej izolácie došlo k poklesu živичnej hydroizolačnej vrstvy a tým k jej nadmernému pnutiu, ktoré spôsobilo vyššie uvedené trhliny. Pod tepelnoizolačnými doskami POLSID bola zistená hydroizolačná vrstva z asfaltového pásu zn. Foalbit obsahujúca hliníkovú vložku umiestnená na siporexovom paneli. Po odstránení všetkých vrstiev na siporexovom paneli, bol zrealizovaný otvor do siporexového panelu a kamerou realizovaná kontrola dutiny v strešnom plášti, pri ktorej bolo v danom mieste zistené zavlhnutie stropnej nosnej konštrukcie, ako aj to, že vrstva tepelnej izolácie z čadičovej vlny, ktorá sa tam podľa pôvodnej projektovú dokumentáciu mala nachádzať, čiastočne chýba. Voda naakumulovaná vo vrstve medzi stropným nosným panelom a vrchnou hydroizoláciou pozvoľne zateká do interiéru aj v čase nulových zrážok.

**V zmysle vyššie uvedeného sa dá vyhlásiť, že strecha pavilónu B3 je v havarijnom stave, ktorý je nutné bezodkladne riešiť.**

- Odstránenie povlakovej krytiny v celej ploche.
- Odstránenie degradovanej vodou nasiaknutej tepelnej izolácie.
- Vyvrtanie odvetrávacích komínov.
- Zateplenie strešnej konštrukcie polystyrénom EPS 100 S v hr.100 mm (50+50 mm s preložením špár)

- Zvýšenie atiky tak aby spodná hrana atiky bola od vrchnej hrany hydroizolácie min 150mm.
- Zateplenie atiky a zvislých častí strechy.
- Povlaková krytina z mPVC hr. 1,5mm, s čiastočnou paropriepustnosťou
