Sanácia stavebných porúch, obnova plavárne - ZŠ Pankúchova 4, Bratislava
vysvetlenie navýšenia investícií pri realizácii stavebných prác a navýšenie rozpočtu.

STATICKÝ POSUDOK A NÁVRH SANÁCIE

STATICKÁ SANÁCIA PORÚCH ŽB. SKELETU BAZÉNOVEJ HALY

Fotosnímky porúch žb. skeletu bazénovej haly

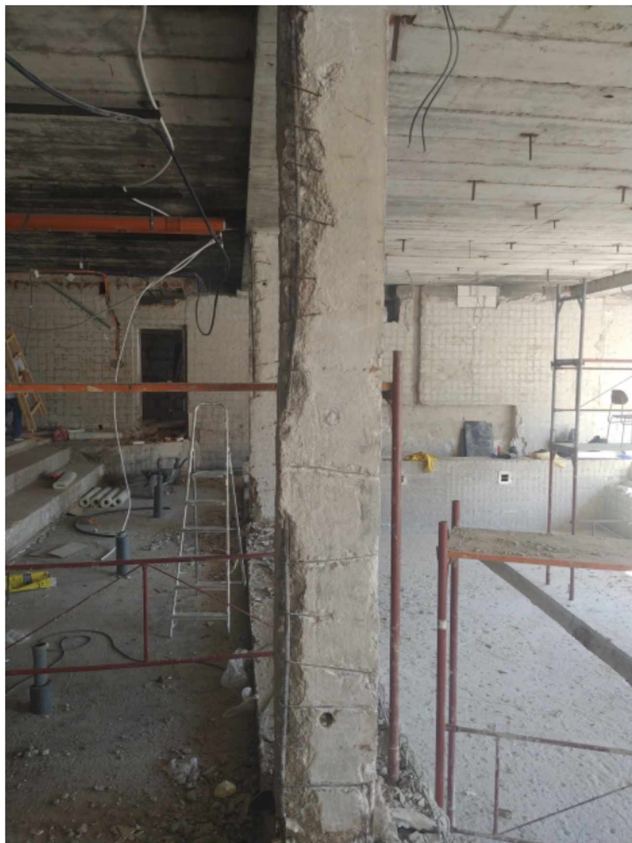
F1 Pohľad na obnažené stĺpy žb. nosného skeletu v modulovej rade "C"

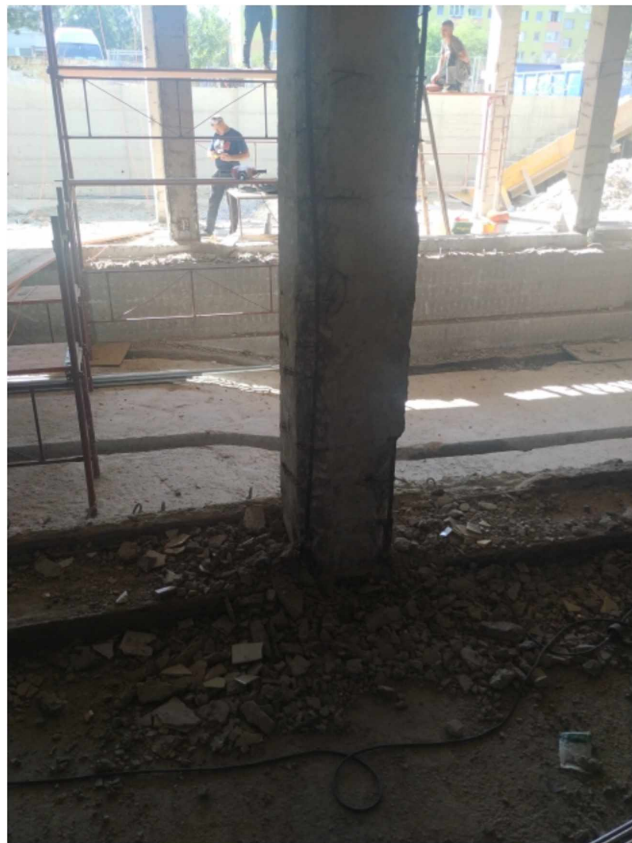
F2 Detail poškodenia spodnej časti stĺpa žb. nosného skeletu v modulovej rade "C"

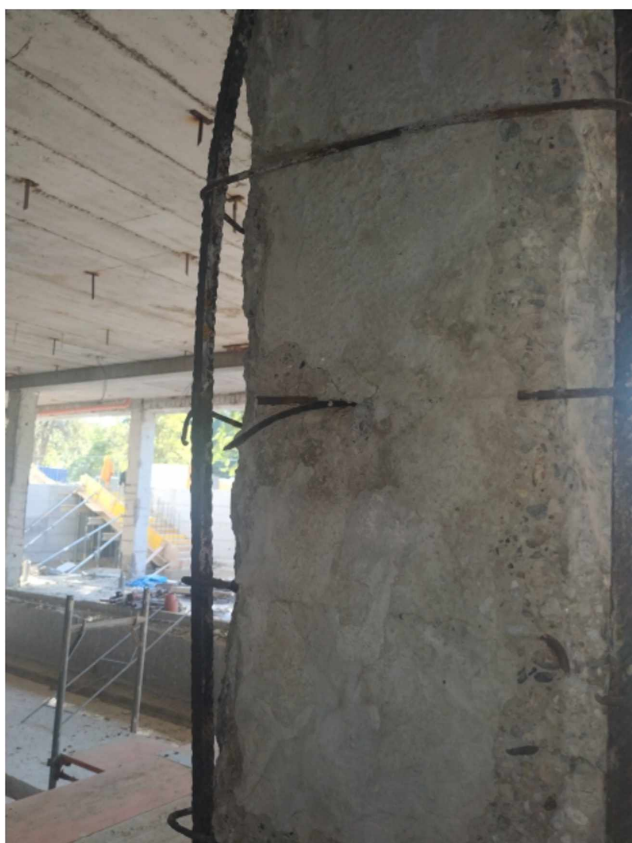
F3 Detail poškodenia hornej časti stĺpa žb. nosného skeletu v modulovej rade "C"

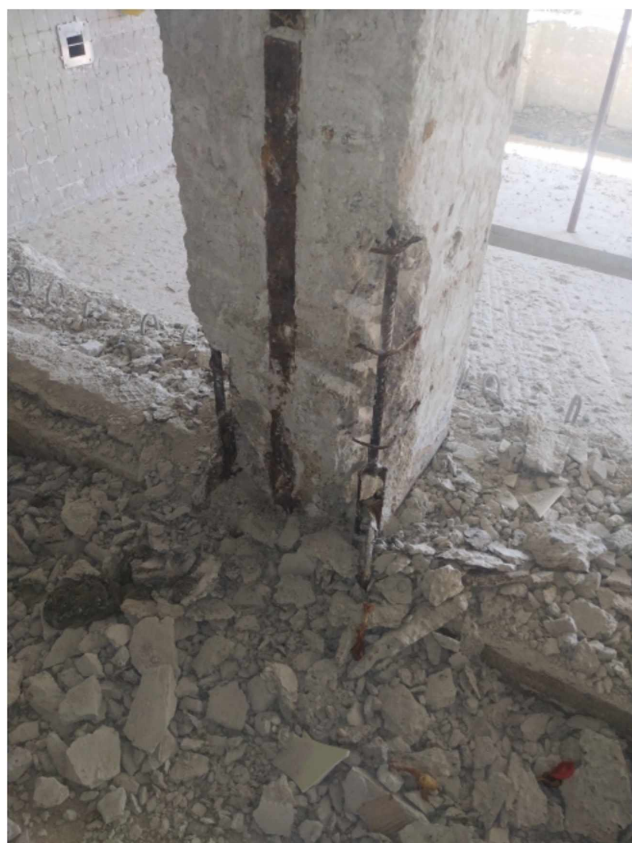
F4 Detail poškodenia stĺpa žb. skeletu v modulovej rade "C" pri jeho spodnom kotvení

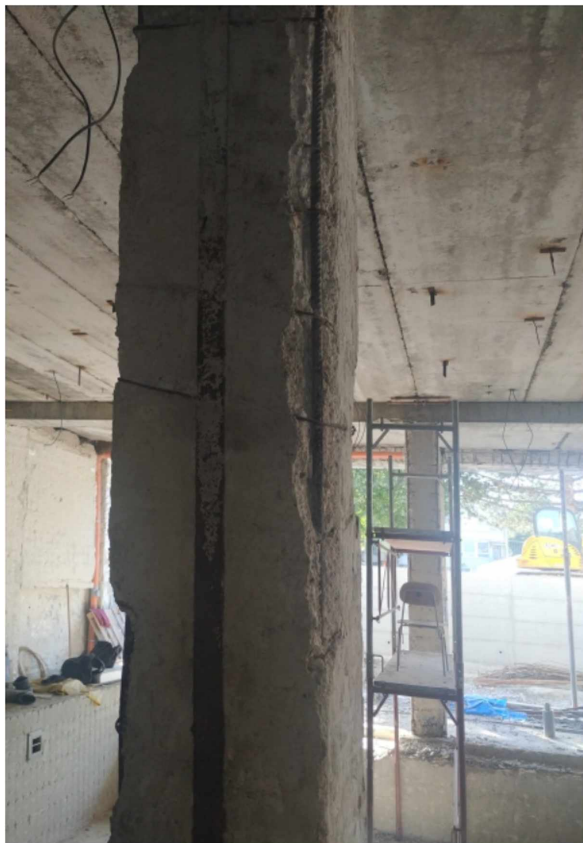
F5 Detail poškodenia hornej časti stĺpa žb. nosného skeletu v modulovej rade "C"

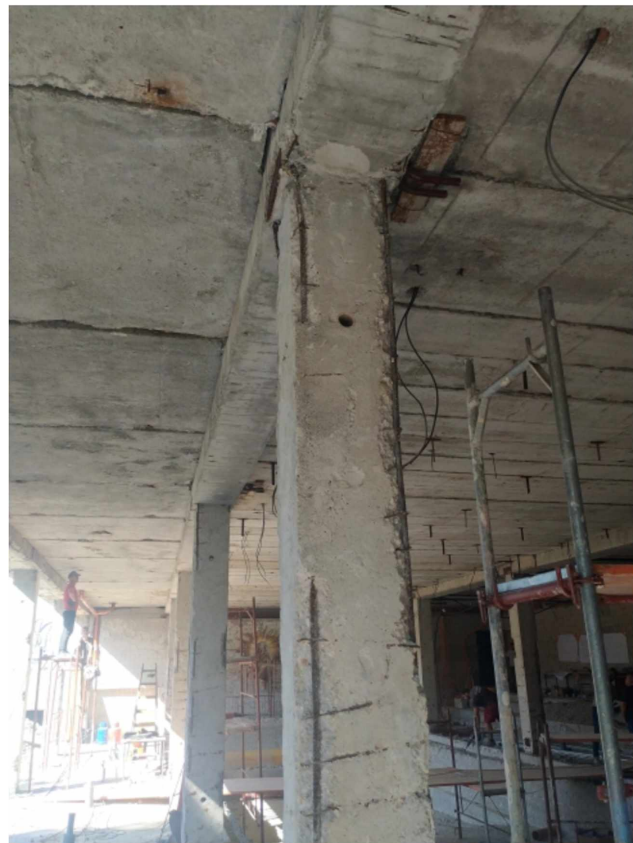
F6 Pohľad na obnažené stĺpy žb. nosného skeletu v modulovej rade "B"

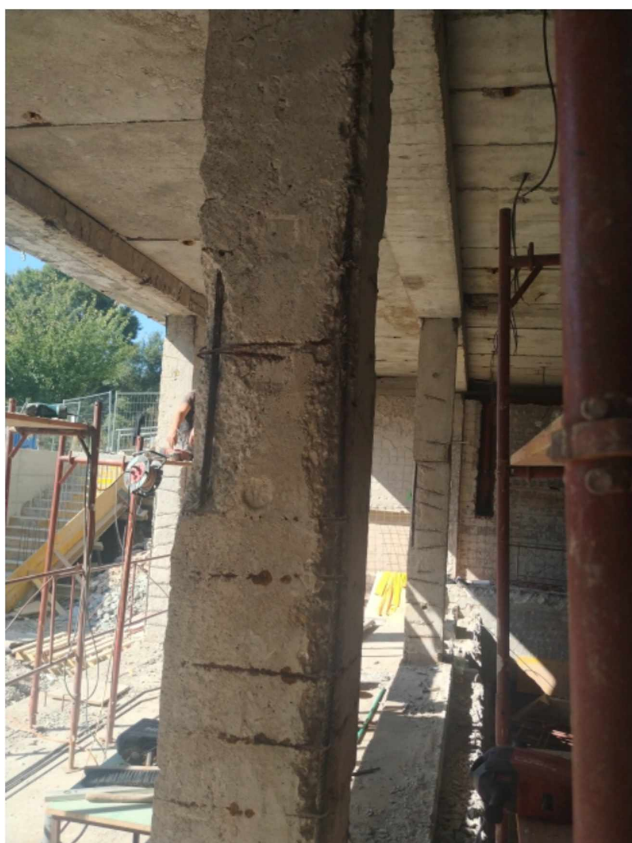
F7 Pohľad na obnažené stĺpy žb. nosného skeletu v modulovej rade "B"

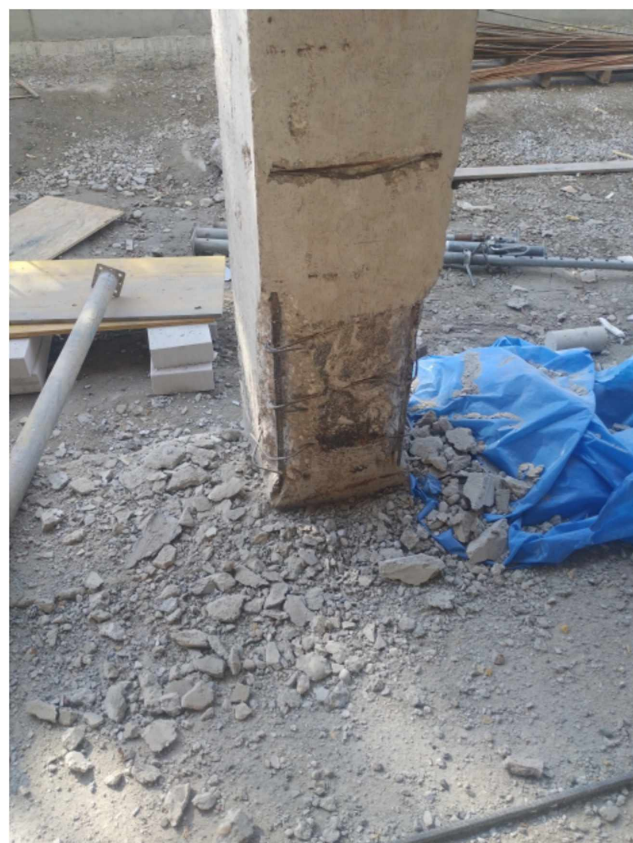
F8 Detail poruchy spodnej časti stĺpa žb. nosného skeletu v modulovej rade "B"

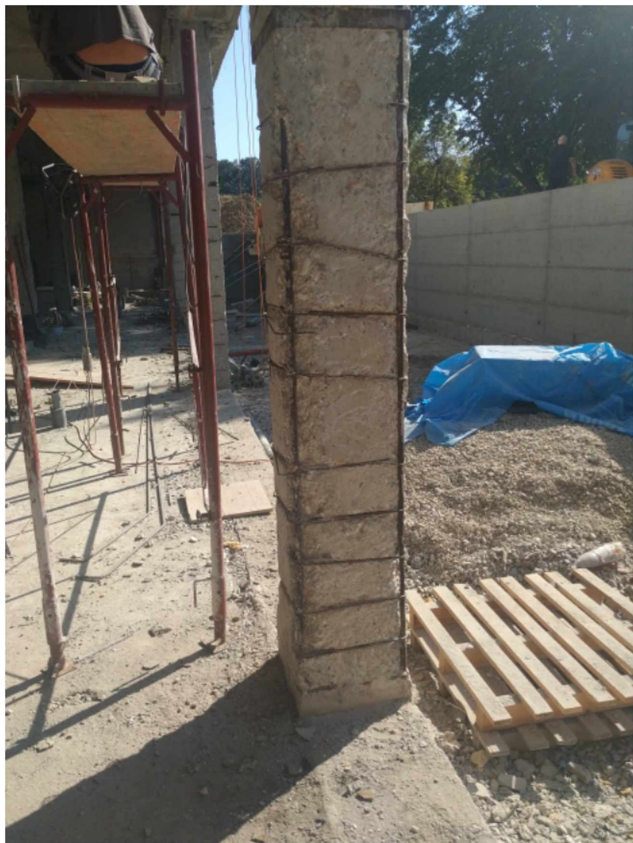
F9 Detail poruchy spodnej časti stĺpa žb. nosného skeletu v modulovej rade "A"

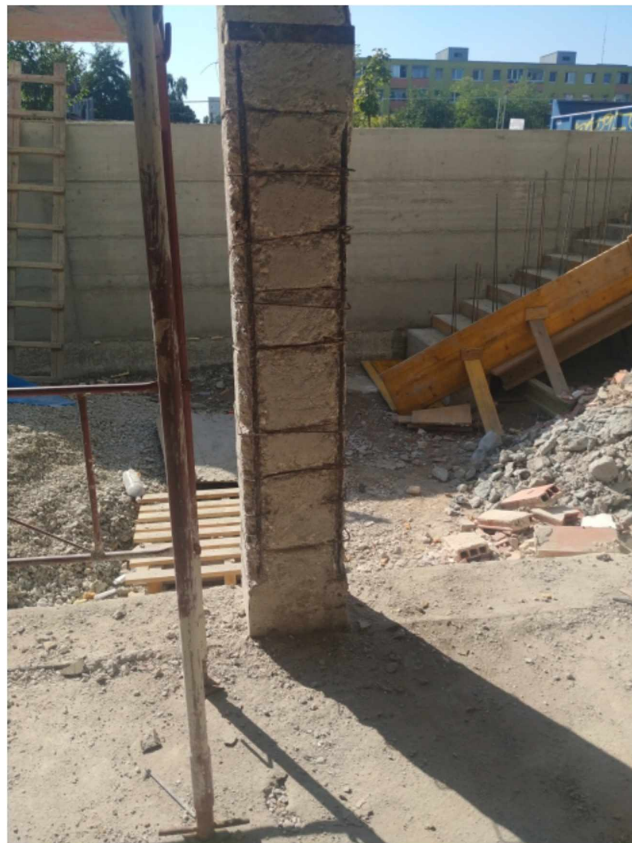
F10 Detail poruchy spodnej časti stĺpa žb. nosného skeletu v modulovej rade "A"

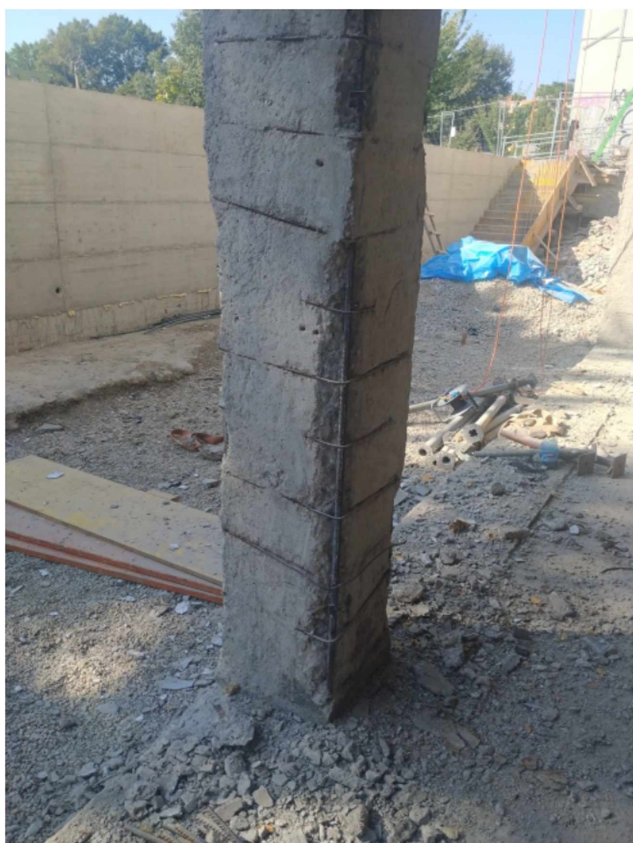
F11 Detail poruchy spodnej časti stĺpa žb. nosného skeletu v modulovej rade "A"

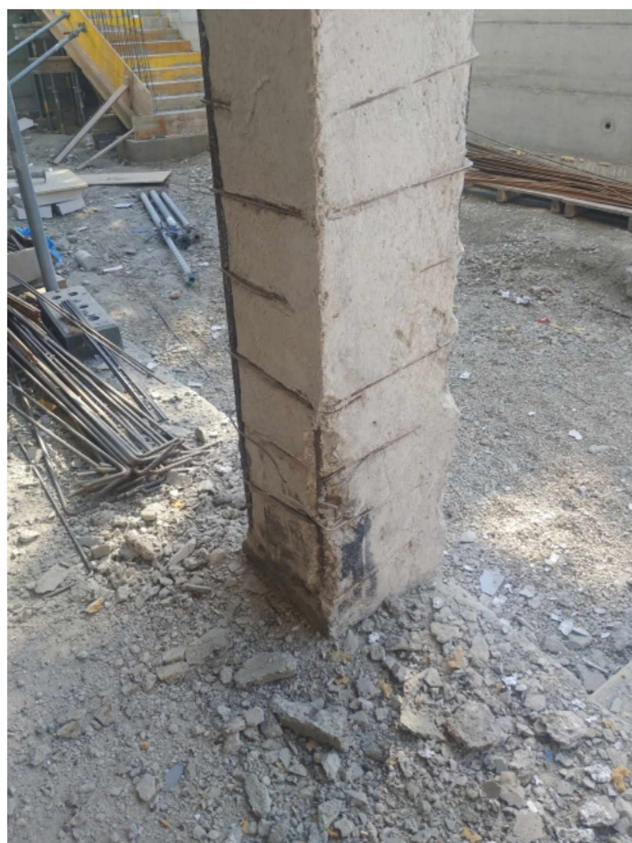
F12 Detail poruchy spodnej časti stĺpa žb. nosného skeletu v modulovej rade "A"

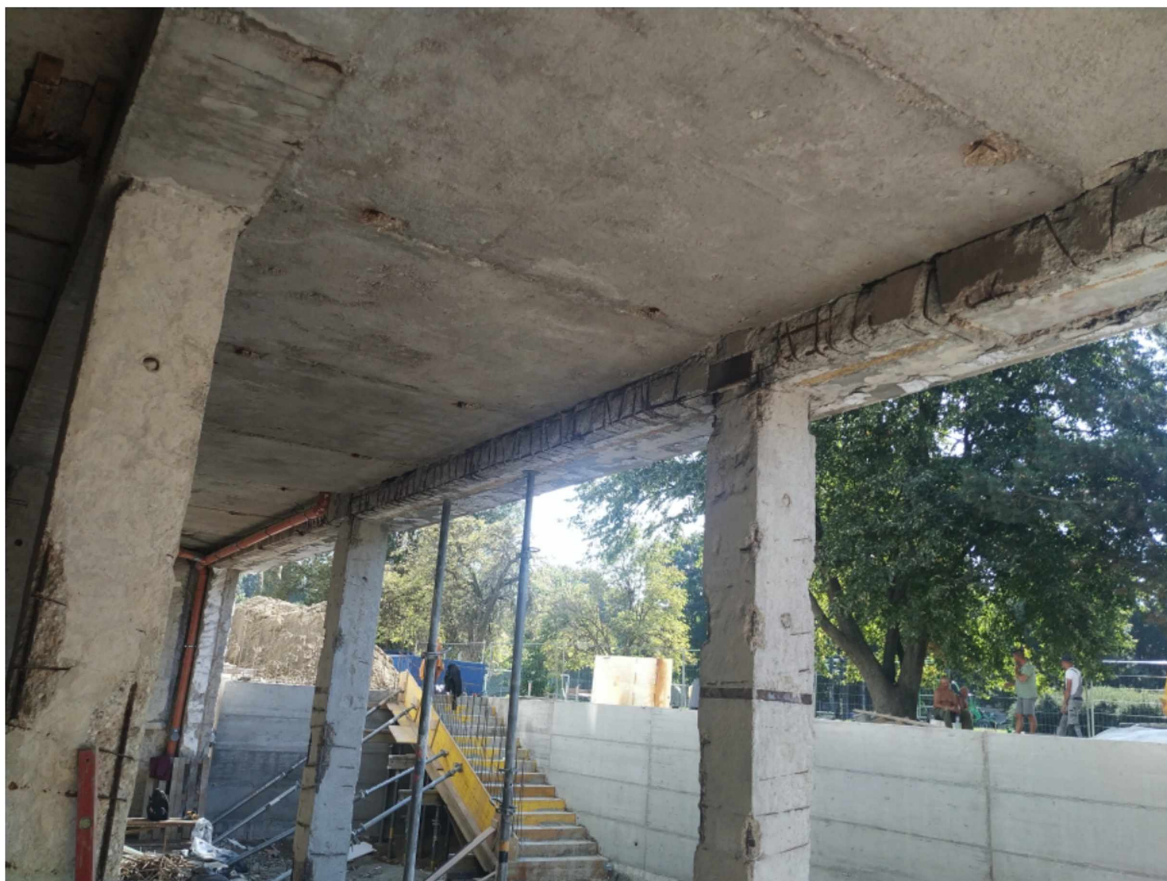
F13 Pohľad na obnažené poškodené priečle fasádneho rámu žb. nosného skeletu v modulovej rade "A"

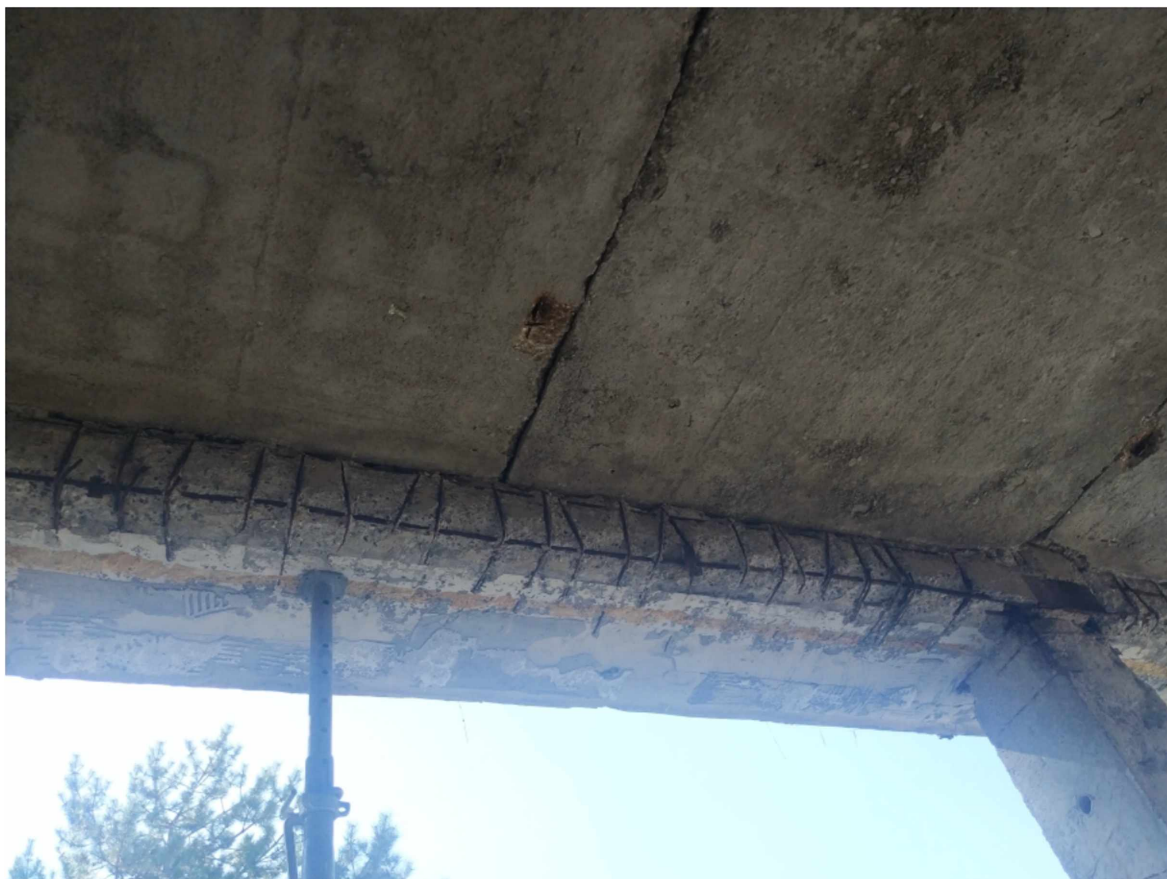
F14 Detail poškodenia žb. priečle fasádneho rámu žb. nosného skeletu v modulovej rade "A" pri stĺpe v osi "5"

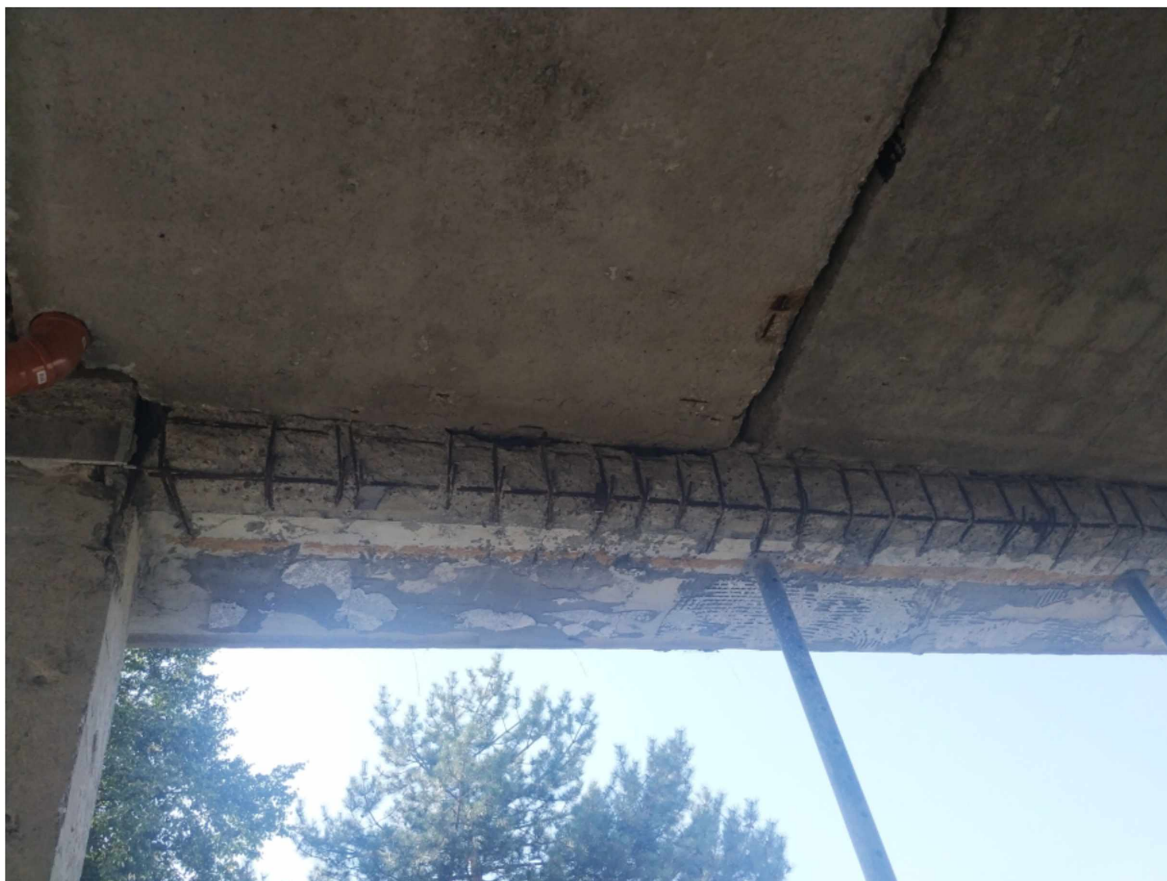
F15 Detail poškodenia žb. priečie fasádneho rámu žb. nosného skeletu v modulovej rade "A" pri stípe v osi "6"

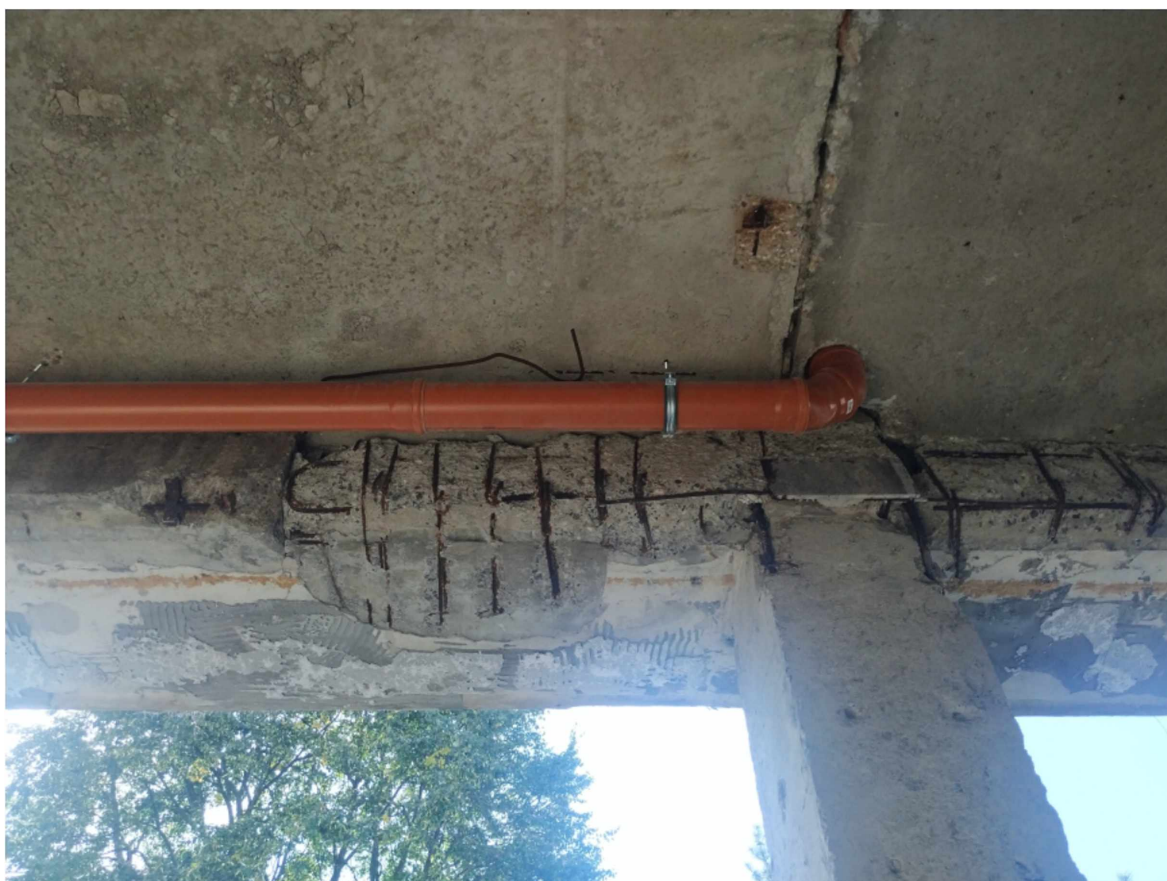
F16 Detail poškodenia konzolovej časti žb. priečie fasádneho rámu žb. nosného skeletu v modulovej rade "A" pri stípe v osi "6"
