Informácia k žiadosti o nenávratný finančný príspevok na projekt: „Rekonštrukcia materskej školy na Vyšehradskej ul. a „Rozšírenie kapacity materskej školy na Macharovej ul.“

1. projekt: „Rekonštrukcia materskej školy na Vyšehradskej ul.“

2. projekt: „Rozšírenie kapacity materskej školy na Macharovej ul.“

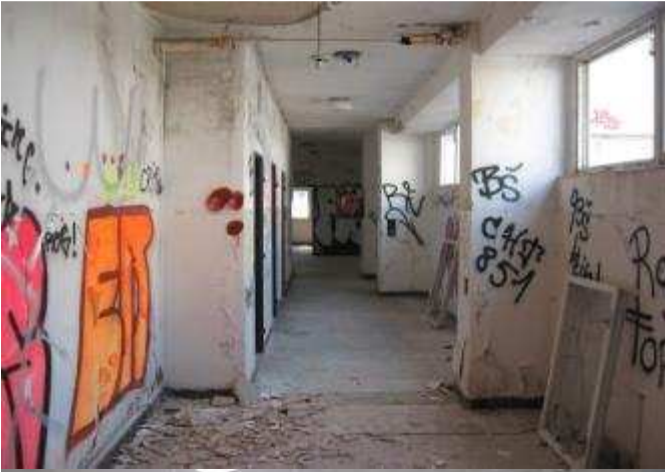
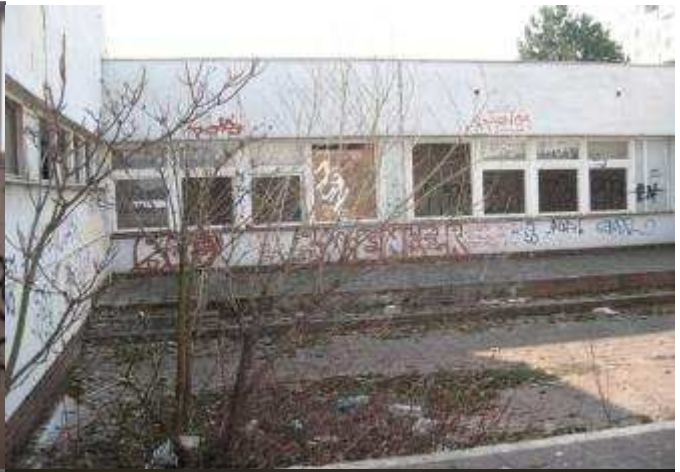
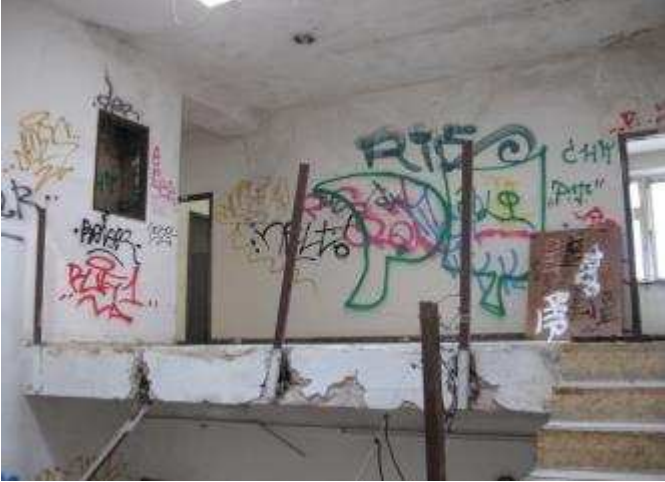
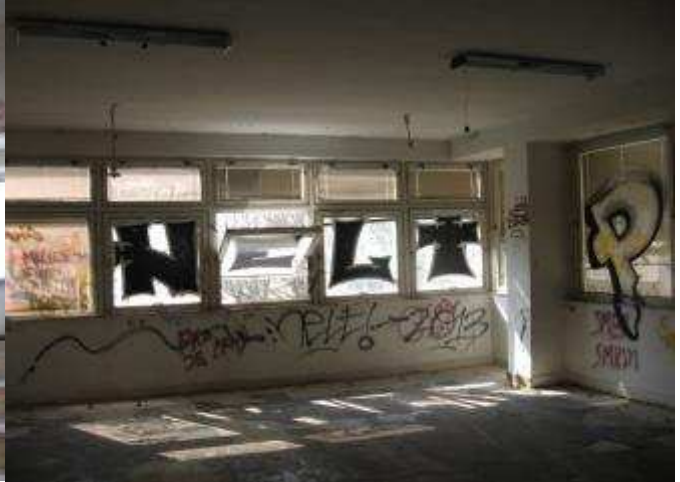
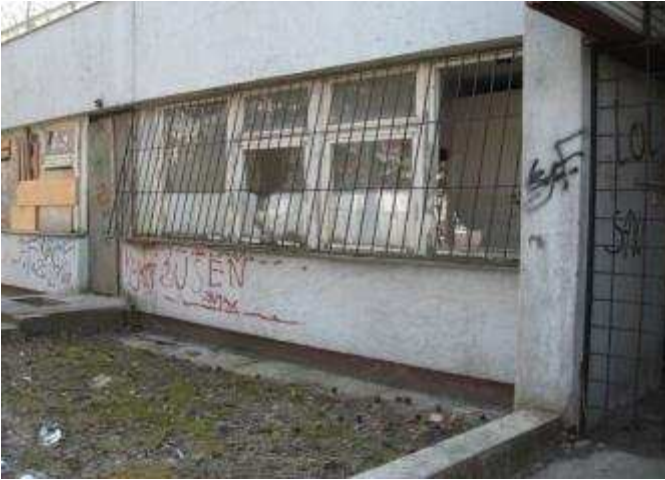
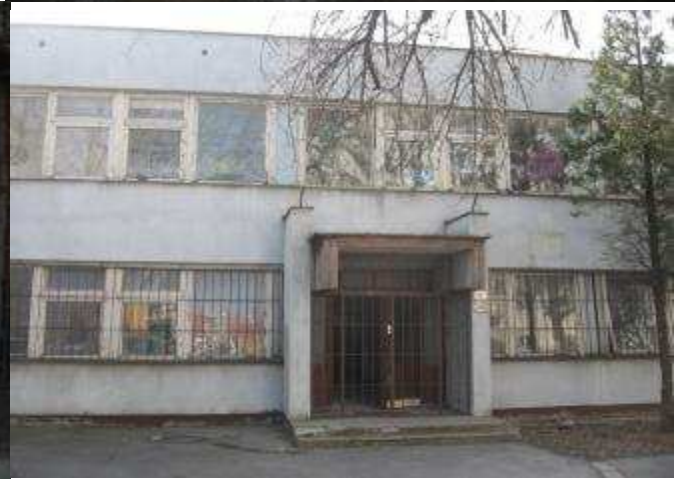
Materská škola na Vyšehradskéj ulici

Na základe obhliadky objektu MŠ Vyšehradská možno jednoznačne konštatovať, že objekt je v dezolátnom stave. Objekt bol užívaný bezdomovcami bol plný odpadkov a exkrementov. Vo februári 2015 bol objekt úplne vyčistený a zabezpečený proti vstupu cudzím osobám.

Objekt Vyšehradská je dlhodobo odstavený od vykurovania a vody, čo sa prejavilo na súčasnom stave ležatých rozvodov vodoinštalácie objektu. Dôsledkom viacerých porúch na vodovodnom potrubí a jeho súčasného stavu nie je efektívne realizovať opravu jestvujúcich rozvodov vody s ohľadom na to, že nie sú vylúčené havárie. Z uvedeného dôvodu sa odporúča realizovať nové rozvody vodovodného potrubia. V rámci rekonštrukcie je potrebné zrealizovať nové rozvody elektroinštalácie a výmenu svietidiel v celom objekte.

V objekte je 7 hygienických zariadení, tieto treba komplexne. Súčasný stav vyžaduje zhotovenie novej konštrukcie podláh a hydroizolácie. Fasáda objektu je zničená, treba ju napenetrovať, zasieťkovať, zatepliť, natiahnúť novú omietku a následne natrieť fasádnu farbou. Potrebné materiálne vybavenie bude zahŕňať veľkokuchynské zariadenia, inventár pre 7 tried MŠ a školskej jedálne.

Plánovaná rekonštrukcia zahŕňa búranie priečok, obkladov a dlažby, konštrukcie podláh. Na ploche cca 1 800 m² treba vykonať výmenu podlahovej krytiny z PVC vrátane strhnutia pôvodnej krytiny a vyrovnanie povrchu. V celom objekte je nutné nainštalovať nové rozvody pre vykurovanie a teplú vodu, namontovať radiátory a vybudovať novú plynovú kotolňu vrátane rozvodov plynu. Na budove bude potrebné vykonať výmenu vonkajších okien a dverí.

Ďalej je potrebné vykonať rekonštrukciu striech vrátane zateplenia. Kanalizáciu vrátane vonkajších potrubí a stúpačiek treba kompletne vymeniť. Pri obnove priestorov bude v celom objekte nutná výmena dverí a zámkov, montáž nových zárubní, radiátorových krytov a zábradlia schodísk. Celý objekt je nutné vymaľovať. Pred samotnou maľbou je nutné vykonať opravy omietok.

Pri obnove zdevastovaného areálu bude realizovaná oprava oplotenia, terás a betónových múrikov, átria, obnova asfaltových chodníkov, herných prvkov a pieskovísk a sadové úpravy v rámci celého areálu.

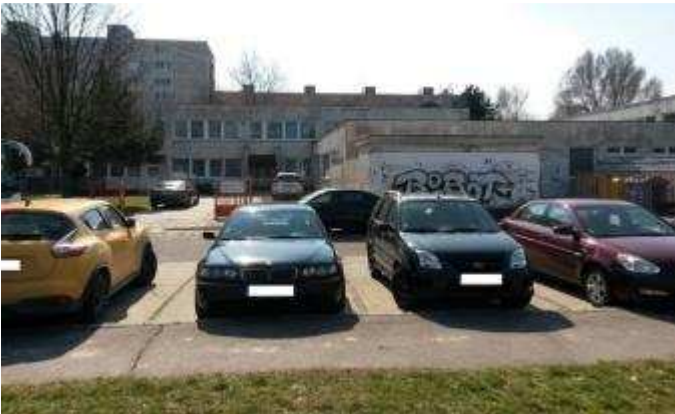
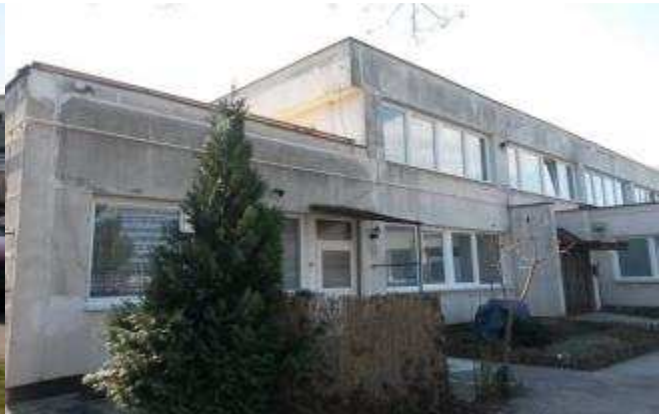
Materská škola na Macharovej ulici

Na základe obhliadky časti objektu MŠ Macharova možno konštatovať, že na vytvorenie ďalších dvoch tried v existujúcej škôlke na Macharovej ulici je potrebná komplexná rekonštrukcia zahŕňajúca búracie práce vrátane likvidácie priečok, obkladov a podláh v hygienickom zariadení, demontáže starého PVC a likvidáciu odpadu. Následné murárske práce uvedú prerobené priestory do pôvodného stavu a zabezpečia konštrukciu nových priečok a omietok.

Na ploche cca 320 m² treba vykonať výmenu podlahovej krytiny z PVC vrátane strhnutia pôvodnej krytiny a vyrovnania povrchu. Fasáda objektu je taktiež zničená, je potrebná penetrácia, zasieťovanie, natiiahnutie novej omietky a náter fasádnu farbou. V priestoroch bude potrebná montáž nových WC, umývadiel vrátane batérii a inštalácie.

V priestoroch je nutné vybudovať nové rozvody vody a vykonať obnovu kanalizačných rozvodov a rozvodov elektroinštalácie, vrátane výmeny všetkých svietidiel. Na celej predmetnej budove je potrebné vykonať rekonštrukciu stiech. Rekonštrukcia si vyžiada výmena dverí a zámkov, dodávku a montáž nových zárubní a radiátorových krytov. Po predchádzajúcej oprave omietok je nutné celé priestory vymaľovať.

Potrebné materiálne vybavenie bude zahŕňať veľkokuchynské zariadenia a inventár do 2 tried MŠ. Pre obnovu zdevastovaného areálu bude nutná oprava a náter oplotenia, oprava terás a betónových múrikov, sadové úpravy, obnova asfaltových chodníkov a doplnenie herných prvkov a pieskoviska.
